INFORME AUDITORÍA DE DESEMPEÑO

INSTITUTO DISTRITAL PARA LA PROTECCIÓN DE LA NIÑEZ Y LA
JUVENTUD IDIPRON

*“Evaluar los principios de economía, eficiencia y eficacia en la gestión de
propiedad, planta, equipo e inventarios”.*

CÓDIGO DE AUDITORÍA No 75

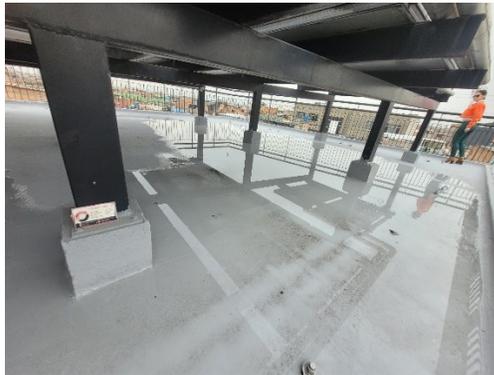
La placa de cubierta no presenta desagües de ningún tipo en su costado occidental lo que genera aposamientos y constantes daños a la capa de impermeabilización, independientemente del mantenimiento al que se debe someter dejando esto en evidencia así en la siguiente foto.

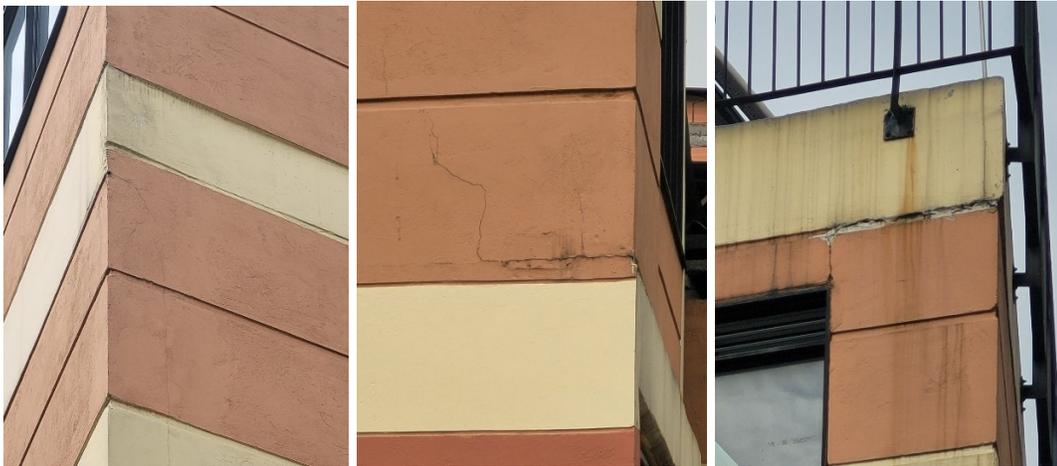
La esquina nor-occidental presenta una fisura en todo lo alto de la construcción, la cual han tratado de arreglar con pintura constantemente y la fisura continúa presentándose.

Es de aclarar que cuando una fisura se presenta en la esquina de una construcción se puede deber a carácter constructivo, dado que una de las causas de la aparición de las grietas verticales se produce cuando las cargas verticales que soporta la estructura son mayores de las que el propio muro puede soportar y ocurren básicamente por una contracción común o un asentamiento algo menor en la estructura; fisura vertical o escalonada: no es suficiente con rellenar de masilla.

columnas o cerramientos de la pared, también porque la estructura o el material utilizado fue insuficiente, por lo que se puede llegar a requerir algún reforzamiento. Puede colocarse una nueva columna de acero o abrir el suelo alrededor de las fundaciones e integrar más acero y anclar adecuadamente a la estructura antigua. Y también es funcional construir un anillo con perfiles de acero, alrededor del muro, reforzando la carga. La verticalidad, se ve así:

Ahora bien, en cuanto a que la entidad hizo la consulta al contratista recientemente y que el experto indica que las fallas no obedecen a problemas estructurales y a que a la Gerencia de Recursos Físicos programará los mantenimientos respectivos, el ente de control seguirá realizando seguimiento hasta que se solucione de manera definitiva los problemas de las fisuras y humedades.

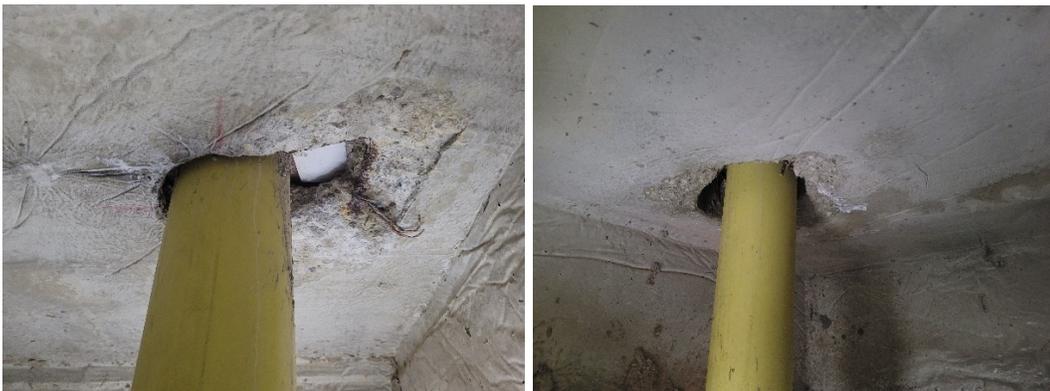
Detalles en los pases de la tubería en las placas que han generado filtraciones por el uso de sus instalaciones, lo cual se hubiera podido minimizar y evitar si dichos pases hubieran sido tratados de manera correcta, evitando sobrecostos en arreglos de pisos, paredes y cielos rasos. Se evidencian así:

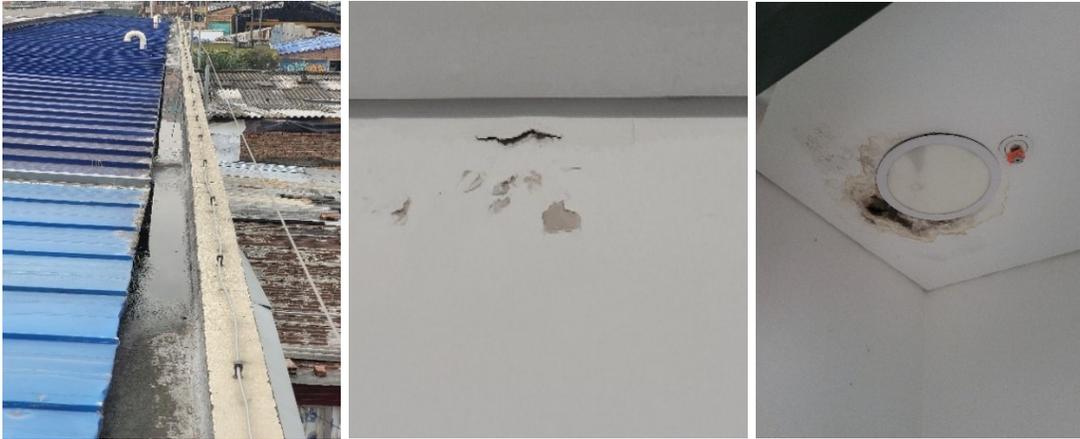
Falta de desagüe en la cuneta de la viga canal del lado sur de la construcción, que genera de manera reiterada filtraciones, humedades y daños en cielos rasos, evidenciados así:

Este último puede llegar a causar daños graves y expone a riesgos a los usuarios de las áreas dado que las filtraciones y humedades han tocado elementos de luminarias que conducen energía eléctrica.

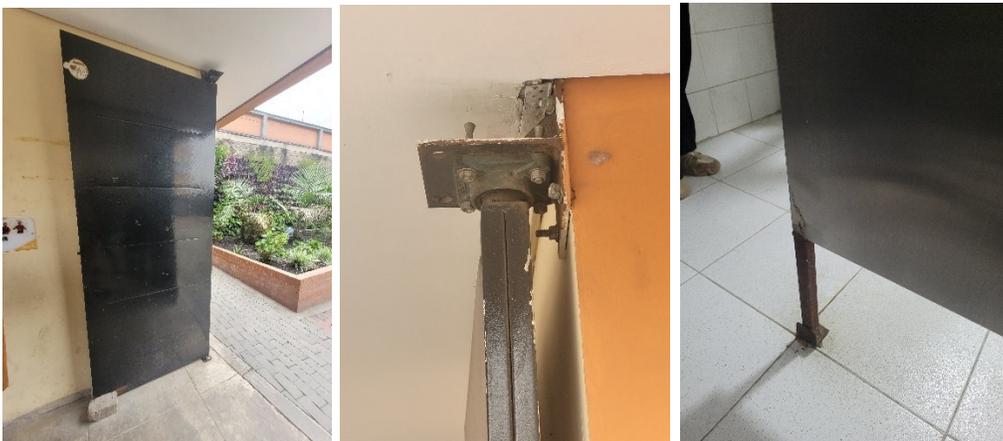
Y por último, pero no menos importante, el detalle de calidad de entrega de ciertas piezas, en calidad de instalación y cambio de materiales que evidencia las falencias en el proceso de supervisión, las piezas se presentan así:

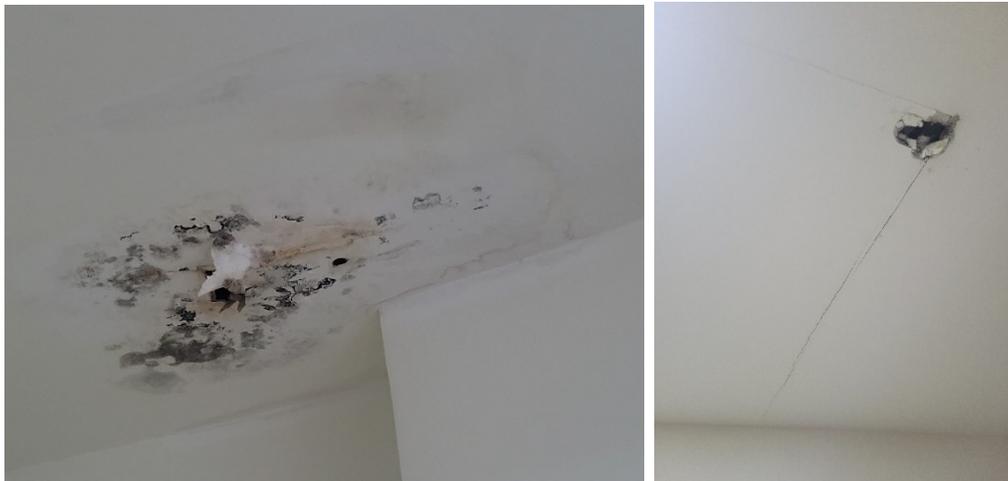
Por otro lado, la posible existencia de la viga canal de la cubierta del costado sur, presenta fallas en su desagüe dado que está produciendo filtraciones dañando cielos rasos y muros, así:

Las deficiencias señaladas para los dos casos, y soportadas en el registro fotográfico ameritan ser atendidas de manera oportuna.
